3. Elastischer Bodenbelag | Cleanern

Elastischer Bodenbelag – Beschädigung durch nicht sachgemäßes Cleanern

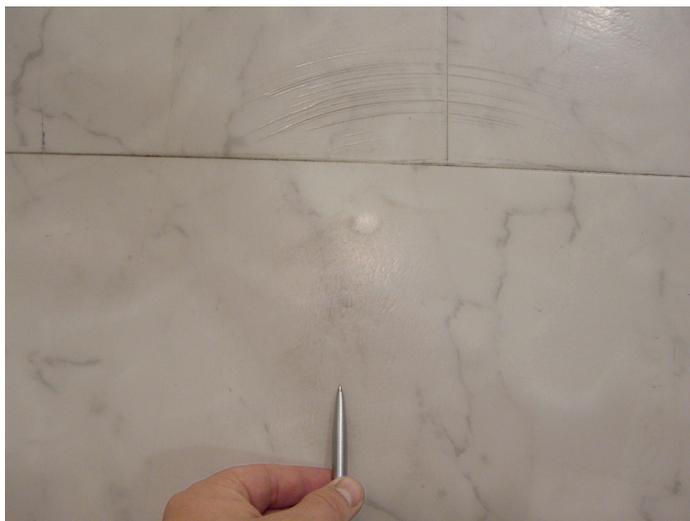
1. Beschädigung durch zu lange Bearbeitung der gleichen Stelle

Der Boden wurde durch die entstandene Wärme so weit in Mitleidenschaft gezogen, dass die Borsten der Polierbürste Vertiefungen in den PVC-Belag eingebraunt haben.

Riefen durch die Polierbürste.
